DESCRIPTIF DE L'OEUVRE

Titre : Portrait d'une dame
Attribution : Carl Lasch
Dimension : 73x60cm
Technique : Huile sur toile
Lieu de conservation : Musée des Beaux Arts et d'Archéologie/Chalons en Champagne
N° d'Inventaire : 952.2.3

CONSTAT D'ETAT VISUEL DU 14 Décembre 2013

RAPPORT D'INTERVENTION

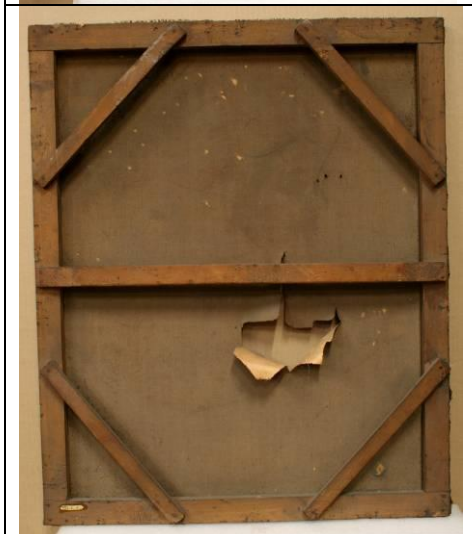
d'origine est en bon état.

En bois de feuillu, il est fixe, chanfreiné et nanti d'une intermédiaire horizontale et de quatre écharpes.

Poussiéreuse et très encrassée, la structure, dont le montant gauche est déformé, présente les traces du montage en cadre.

Il conviendra de changer le châssis, détérioré, pour une structure réglable, traitée contre les xylophages à titre préventif, teintée et protégée par un passage à la cire.

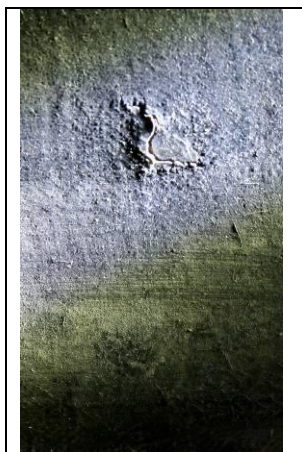
artisanale ? est mince et de couleur claire.

La structure de toile a marqué la matière.

La cohésion est faible et des désolidarisations se sont produites en angle inférieur senestre, au niveau d'un accident ainsi qu'en extrême bord senestre, dans la zone de déchirure.

De légères craquelures d'âge multidirectionnelles et en angle ainsi que des craquelures mécaniques en escargot, issues de pressions, marquent la matière.

Les manques de matière sont de petite dimension.

In situ, les soulèvements seront protégés par du papier de chanvre posé au Methylcellulose.

La matière fragile et en soulèvement devra être intégralement re fixée par le revers à l'aide d'un adhésif protéique, lors de l'intervention sur le support.

Les zones de manques comblées de produit en pâte cellulosique Modostuc, mis au niveau de la couche picturale sous lumière rasante seront pour harmoniser la structure, façonnées.

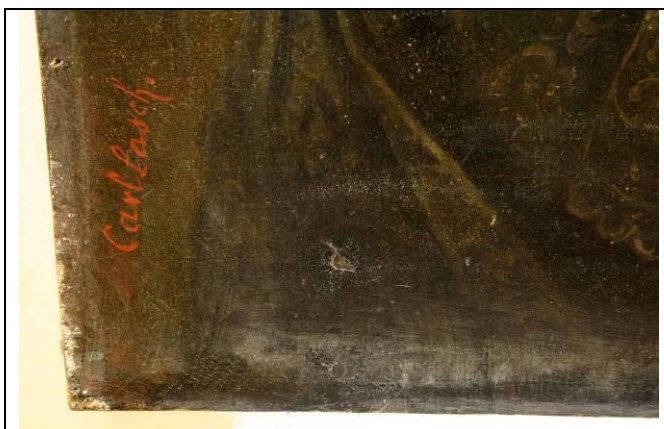
Très fortement oxydé, le vernis encrassé est largement taché.

Le bord inférieur droite est atteint par le chanci.

A l'issue du décrassage, un allègement du vernis permettra de traiter la conséquente oxydation et, dans le même temps, d'éliminer l'atteinte de chanci.

Les nombreuses taches maculant la surface seront mécaniquement retirées au moment du gonflement de la matière sous l'action des solvants.

Un vernissage final sera effectué par pulvérisation d'une fine couche de vernis naturel Dammar.

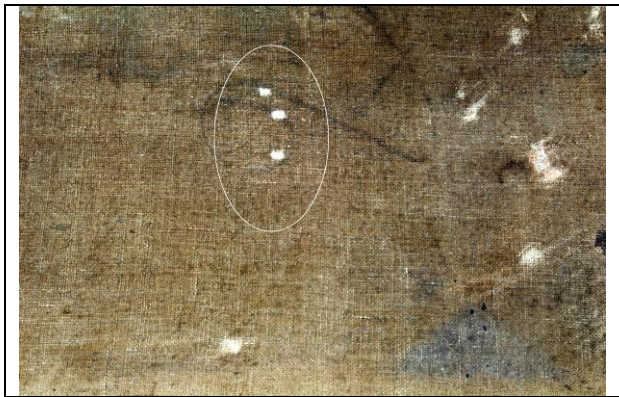
Les épaisses taches de peinture maculant le revers sont, mécaniquement amincies et l'on découvre, sous chacune d'elles, de petits trous d'environ 1mm ; en partie inférieure droite paraît un trou simplement obturé par du mastic.

La face est une première fois dégrassée à l'aide d'eau déminéralisée et le support, démonté, mis sous tension réglable afin de reprendre les déformations.

Les lèvres de déchirures rapprochées, la déchirure centrale est provisoirement protégée au papier Bolloré.

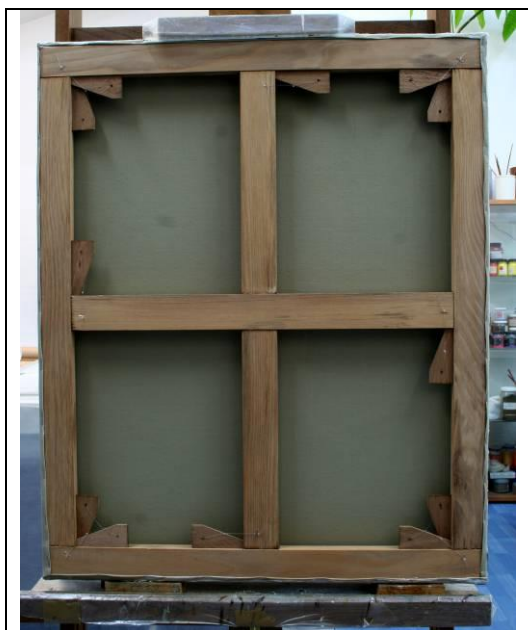
L'ensemble est nanti d'un intermédiaire d'Intissé de 35g au m², également posé au film BEVA371. Nous notons, ici, la micro perforation du textile d'origine.

Afin de soutenir la zone de déchirure située au niveau de l'épaule gauche, un Intissé de 17g au m² est posé au film . BEVA371.
