Objet : Huile sur toile.

Auteur : Andhré des Gachons, mars 1895

Sujet : Passantes de rêve », n° 984.30.1,

Lieu de conservation : Musée des Beaux-arts et d'Archéologie de Châlons-en-Champagne

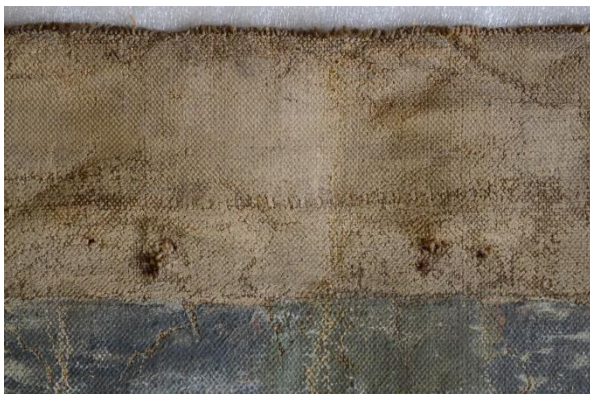
La toile indique sur les bords au moins deux à trois clouages différents et des traces de pinces à tendre. Ensuite elle a été roulée et malheureusement écrasée ce qui a provoqué des plis très marqué avec un rythme relativement régulier ainsi que des ondulations avec une orientation verticale.

Anciennes traces de clouage et pince à tendre

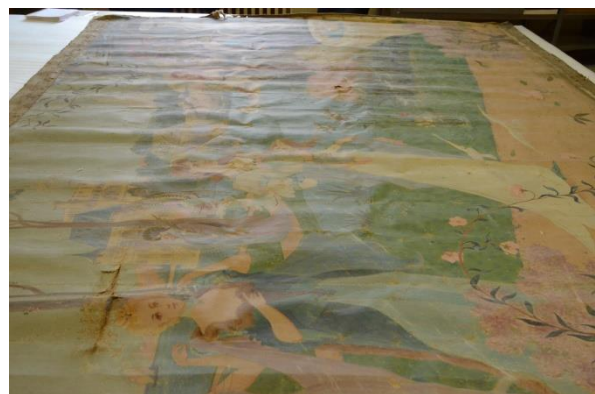
Nombreuses ondulations dues à l'ancien stockage roulé

Une fois en atelier, l'œuvre est retournée et nous avons placé des bandes de tension en non tissé de polyester 35g avec un film de Beva Berger afin de pouvoir mettre l'œuvre en extension progressive pour résorber les déformations.

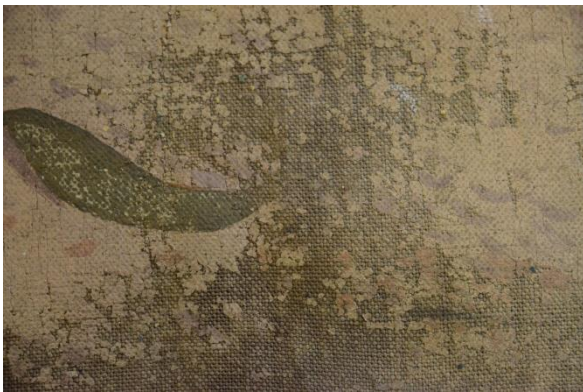
Zones en soulèvements

La planéité retrouvée, nous avons refixé la matière picturale avec une colle de poisson à 3% et un apport de chaleur à l'aide d'une spatule chauffante à 35°C. Le refixage est réalisé sur l'ensemble de la surface.

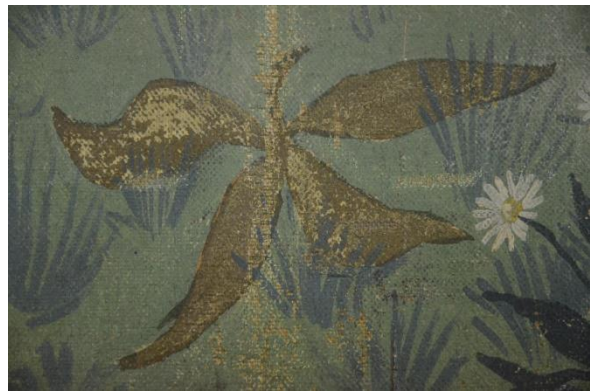
Zones avec clivages

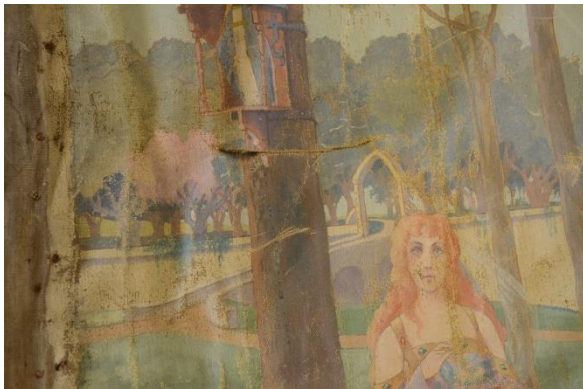
Déformations et déchirure

Nous avons ensuite consolidé les déchirures avec une remise dans le plan des bords et la pose d'un fil à fil au PVA et l'application d'une pièce de non tissé de polyester à la Beva Berger.

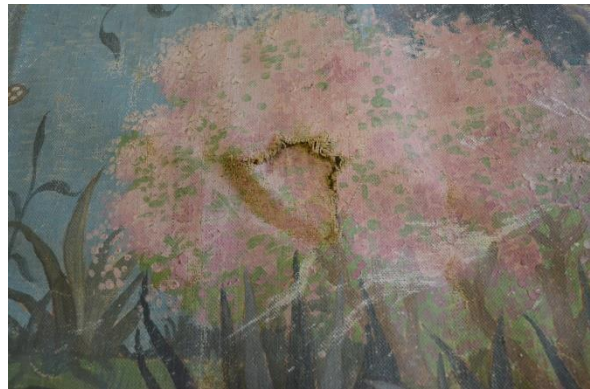
Zone avec accrocs

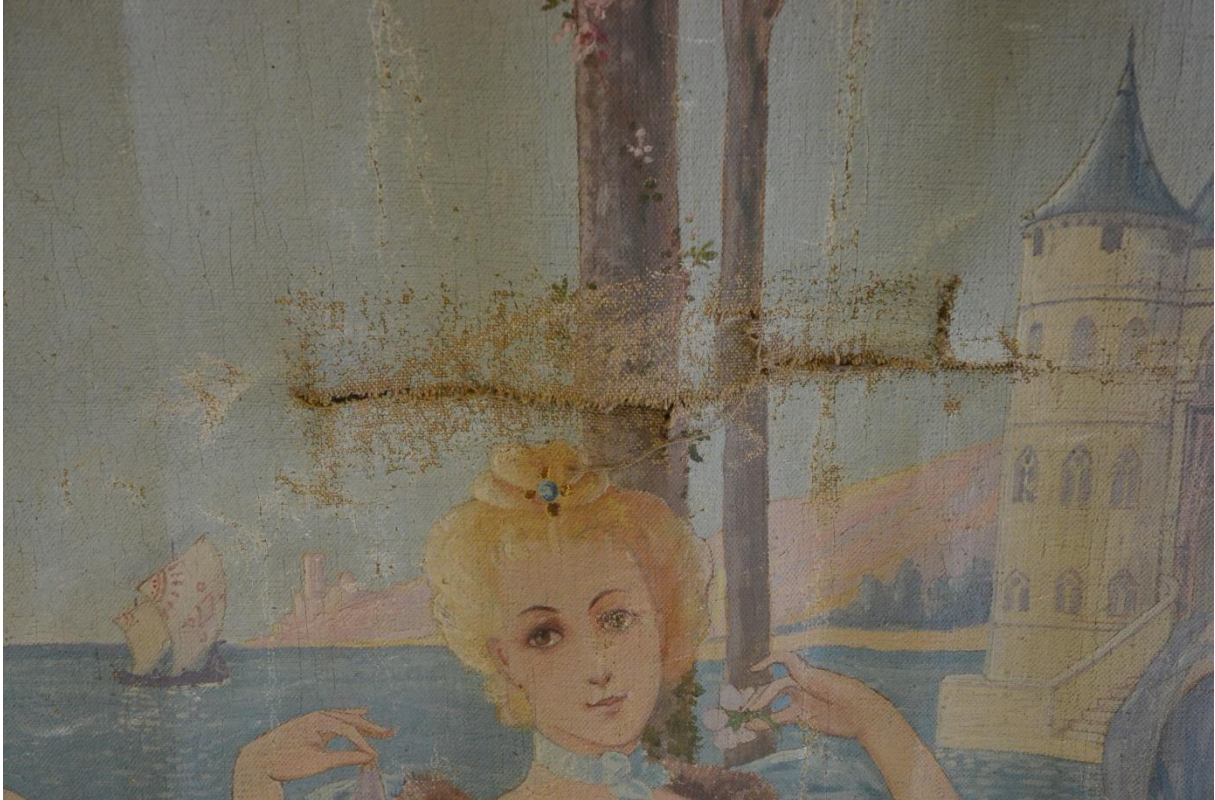
Déchirure complexe accompagnée de soulèvements

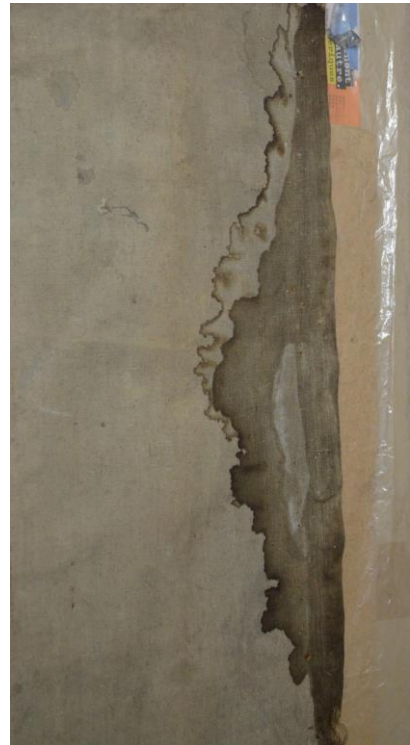
Traces de dégâts des eaux

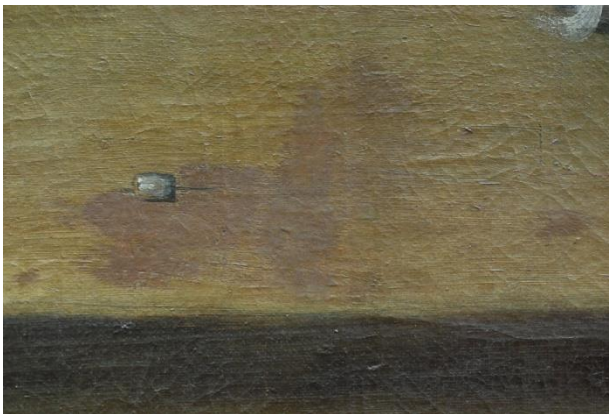
Il y a des repeints qui se remarquent aisément car ils sont plus foncés. Ils ont été posés sur des mastics qui ont comblé les lacunes. Le vernis très léger est un vernis de restauration et il a été appliqué sur une surface accidentée et encrassée.

Détail avec repeints sombres et dégradés

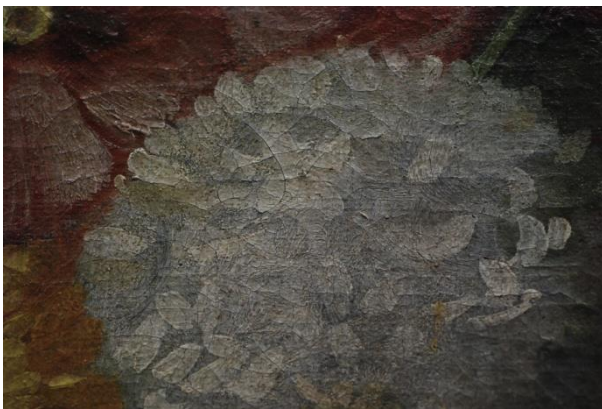
Surface encrassée sous le vernis

Nous avons dégrassé la surface en même temps que le refixage. Une fois la colle de refixage rincée, nous avons passé un coton de citrate de Tri ammonium à 2% puis rincé avec de l'eau puis essuyé avec un papier absorbant.

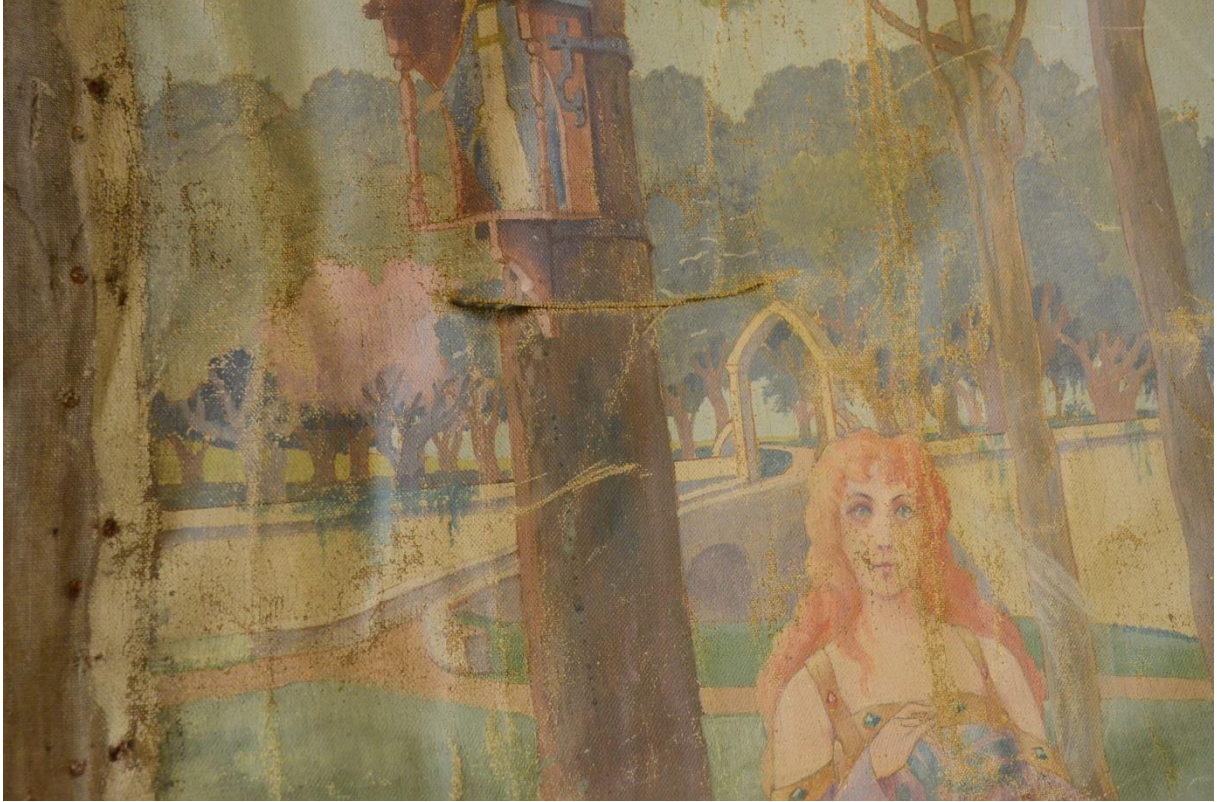
Détail avec dégradations de surface

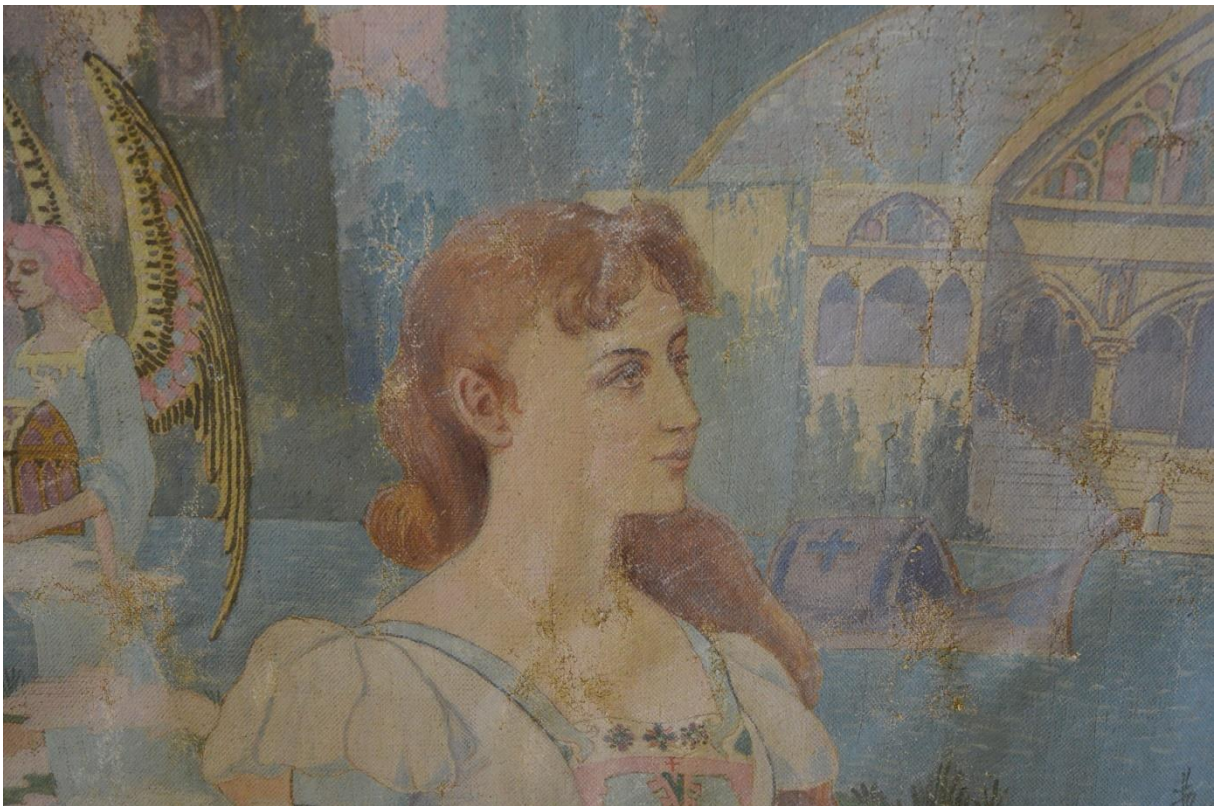
Détail avec dégradations de surface

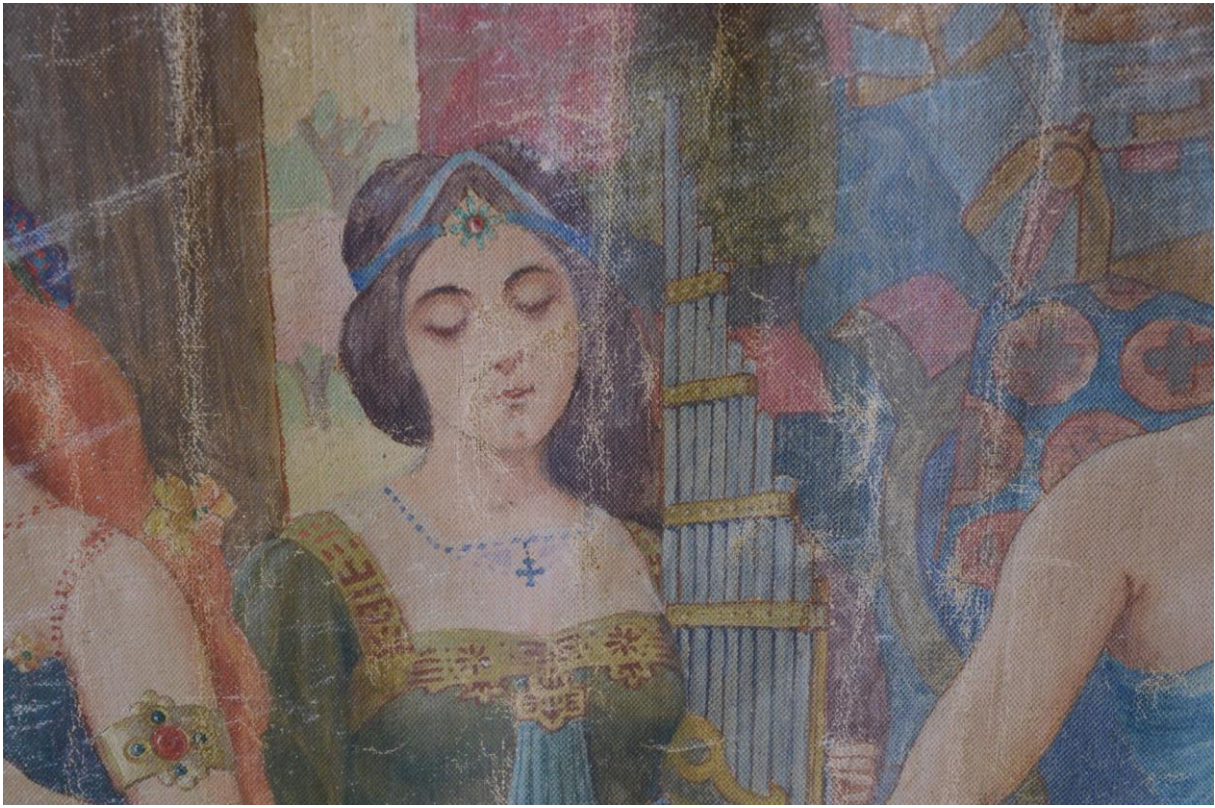
Détail avec dégradations de surface .
